EuroTest 2010: Obras viales en las ciudades

Análisis de las obras urbanas en las principales capitales europeas

16 de septiembre de 2010

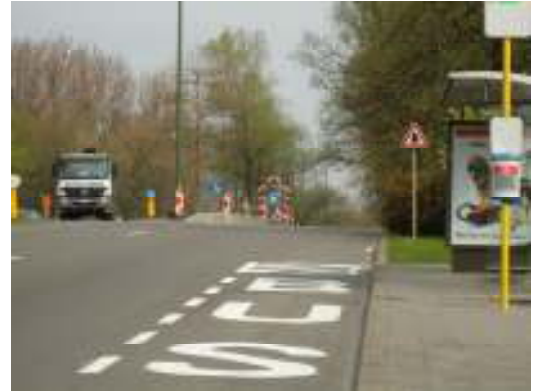
Bruselas: **Boulevard de la Grande Ceinture**

Evaluación: **Muy satisfactorio**

Puntos fuertes:

- 😊 Los residentes apenas sufren molestias debido a las obras.
- 😊 Flujo circulatorio tranquilo en la zona en obras.
- 😊 Obras muy bien señalizadas; señales unívocas, que pueden verse fácilmente de noche.

- 😊 Carriles muy anchos, marcados nítidamente.
- 😊 El lugar de las obras está separado con seguridad.
- 😊 Encaminamiento muy satisfactorio del tráfico en la zona de eliminación de carriles, con flechas destellantes y barreras de tráfico.

- 😊 Toda la zona en obras está iluminada durante la noche.
- 😊 También las intersecciones se ven fácilmente de noche; todos los carriles de salida están abiertos en dirección a la Avenue René Berrewaerts.

- 😊 Las aceras y el carril-bici no están afectados por las obras.
- 😊 Apartadero para que el transporte público se detenga.
- 😊 Semáforo en los puntos de entrada y salida de vehículos de construcción.

- 😊 Se ofrece información actualizada sobre las obras por Internet, radio y prensa diaria.

Puntos débiles:

- 😞 Reducción del número de carriles.
- 😞 Dirección Avenue Vander Meeren, algunos carriles de salida están cerrados en el cruce.
- 😞 No hay señales con información sobre la causa, duración ni longitud del tramo en obras.

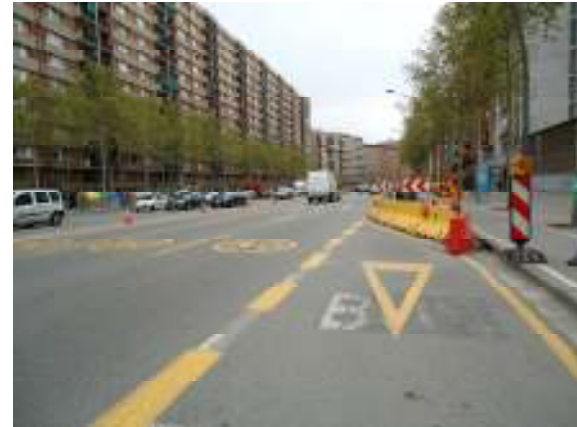
Emplazamiento: entre Carrer de Garcilaso
y Carrer de Dublin

Puntos fuertes

- 😊 Flujo circulatorio tranquilo en la zona en obras.
- 😊 Señales unívocas, que pueden verse fácilmente también de noche.
- 😊 Orientación visual muy satisfactoria; carriles marcados nítidamente.
- 😊 Tráfico bidireccional, y el lugar de las obras está separado con seguridad.
- 😊 No se ha reducido el número de carriles.
- 😊 Toda la zona en obras está iluminada durante la noche.
- 😊 Es fácil ver las intersecciones de noche; todos los carriles de salida están abiertos.
- 😊 Las aceras y el carril-bici son suficientemente anchos, están en buen estado y separados con seguridad del lugar de las obras.
- 😊 Apartadero para el transporte público en dirección a Carrer de Garcilaso.
- 😊 Se ofrece por adelantado información sobre las obras en curso por Internet y en la prensa diaria; información actualizada en Internet; hay señales que indican la causa de las obras.

Puntos débiles

- 😞 En dirección a Carrer de Garcilaso, las señales aparecen sólo en la lengua del país, no hay pictogramas.
- 😞 Los carriles son muy estrechos a veces.
- 😞 En dirección a Carrer de Garcilaso, tramos estrechos para peatones y ciclistas.
- 😞 Espacio de espera limitado en la parada del transporte público.
- 😞 No hay señales que informen sobre la duración de las obras ni de la longitud del tramo.

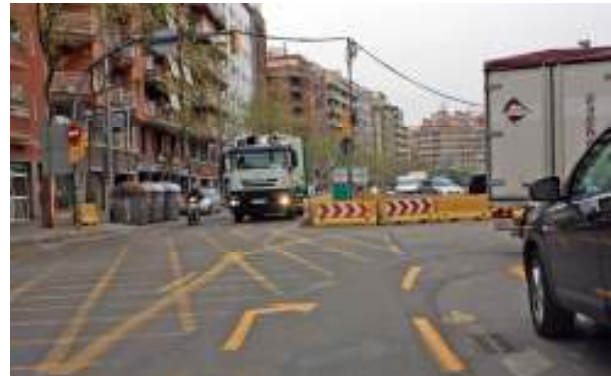
Emplazamiento: entre Carrer de Sardenya
y Carrer de Cartagena

Puntos fuertes

- 😊 Apenas se producen molestias para los residentes en dirección a Carrer de Cartagena.
- 😊 Flujo circulatorio tranquilo en la zona en obras.
- 😊 Obras muy bien señalizadas; señales unívocas, que pueden verse fácilmente en su mayoría también de noche.

- 😊 Orientación visual muy satisfactoria; carriles marcados nítidamente.
- 😊 Tráfico bidireccional, y carriles separados con seguridad de la zona en obras.

- 😊 Toda la zona en obras está iluminada durante la noche.
- 😊 Resulta fácil ver la mayoría de los cruces / las intersecciones de noche; todos los carriles de salida están abiertos.

- 😊 Aceras anchas, en buen estado y separadas con seguridad del lugar de las obras.
- 😊 Por zonas, hay personal para controlar las entradas y salidas de vehículos de la obra.

- 😊 Se ofrece información sobre las obras por Internet y en la prensa diaria; información actualizada en Internet; hay señales que indican la causa y la duración de las obras.

Puntos débiles

- 😞 Carriles muy estrechos en dirección a Carrer de Sardenya.
- 😞 Reducción del número de carriles.
- 😞 En dirección a Carrer de Cartagena, hay un cruce en la zona de estrechamiento de carriles inmediatamente después de la salida del túnel, que también resulta difícil de ver.
- 😞 En zonas, no hay señales adicionales de restricción circulatoria después de intersecciones.
- 😞 No hay señales que informen sobre la longitud del tramo en obras.

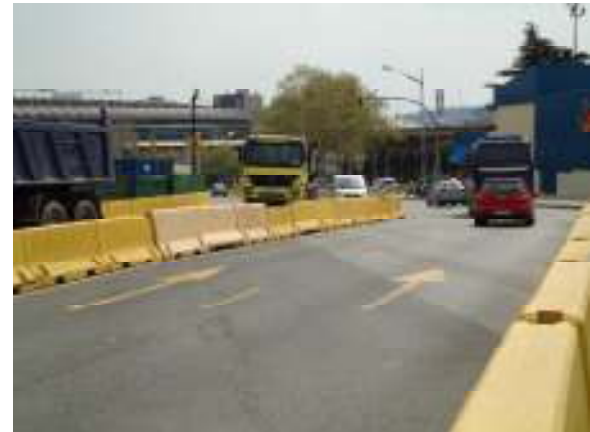
Emplazamiento: entre Carrer de Baldiri Reixac y la rotonda de Mini Estadi.

Puntos fuertes

- 😊 Flujo circulatorio tranquilo en la zona en obras.
- 😊 La mayoría de las señales pueden verse fácilmente también de noche.
- 😊 Carriles muy anchos en dirección a la rotonda de Mini Estadi.

- 😊 Tráfico bidireccional, separado por barreras orientativas / protectoras; el lugar de las obras está separado con seguridad.
- 😊 No se ha reducido el número de carriles en dirección a Carrer de Baldiri Reixac.

- 😊 Toda la zona en obras está iluminada durante la noche.
- 😊 Resulta fácil ver los cruces / las intersecciones de noche; todos los carriles de salida están abiertos.

- 😊 Aceras suficientemente anchas, separadas con seguridad del lugar de las obras y en su mayor parte en buen estado; aceras señalizadas unívocamente.
- 😊 Se ofrece por adelantado información sobre las obras en curso por Internet y en la prensa diaria; información actualizada en Internet; hay señales que indican la causa de las obras.

Puntos débiles

- 😞 En dirección a Carrer Baldiri Reixac, la información de las obras está oculta; en dirección a la rotonda Mini Estadi, información incorrecta sobre el estrechamiento de carriles.
- 😞 Los carriles son a veces muy estrechos en dirección a Carrer de Baldiri Reixac.
- 😞 Se redujo el número de carriles en dirección a la rotonda de Mini Estadi.
- 😞 Puntos de entrada y salida en el estrechamiento.
- 😞 No hay señales con información sobre la duración de las obras ni la longitud del tramo.

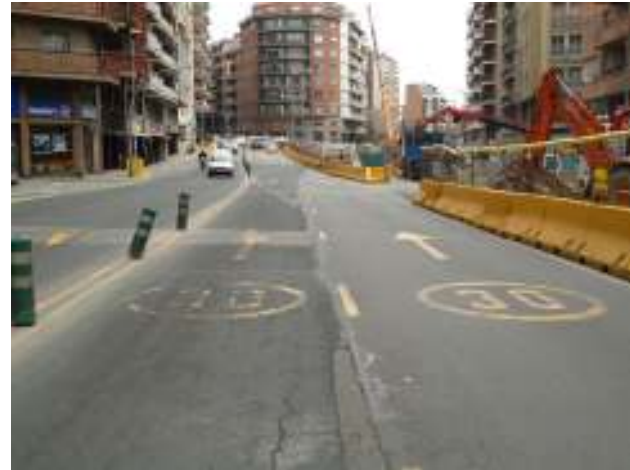
Emplazamiento: entre Carrer de Ballester
y Carrer de Balmes

Puntos fuertes

- 😊 Apenas se producen molestias para los residentes en dirección a Carrer de Balmes.
- 😊 En dirección a Carrer de Balmes, flujo circulatorio tranquilo en la zona en obras.

- 😊 Señales unívocas, que pueden verse fácilmente también de noche.
- 😊 Carriles marcados nítidamente en dirección a Carrer de Balmes.
- 😊 Tráfico bidireccional, y lugar de las obras separado con seguridad.

- 😊 Toda la zona en obras está iluminada durante la noche.
- 😊 Resulta fácil ver las intersecciones de noche; todos los carriles de salida están abiertos.

- 😊 Aceras suficientemente anchas, en buen estado en su mayor parte y separadas con seguridad del lugar de las obras; aceras señalizadas nítidamente.
- 😊 Se trasladó la parada del transporte público; es fácil verla y acceder a ella.

- 😊 Hay señales que indican los puntos de entrada y salida de los vehículos de construcción.
- 😊 Se ofrece por adelantado información sobre las obras en curso por Internet y en la prensa diaria; información actualizada en Internet; hay señales que indican la causa de las obras.

Puntos débiles

- 😞 A veces, hay circulación lenta en la zona en obras en dirección a Carrer de Ballester.
- 😞 La información sobre las obras está oculta por una señal de prohibición de aparcamiento en dirección a Carrer de Ballester.

- ☹️ A veces, el encaminamiento del tráfico es confuso en dirección a Carrer de Ballester, especialmente cerca del cruce.
- ☹️ Se ha reducido el número de carriles; algunas veces los carriles son muy estrechos.
- ☹️ La acera original en dirección a Carrer de Ballester está cerrada; la acera provisional es estrecha en algunos puntos.
- ☹️ En dirección a Carrer de Ballester, hay puntos de entrada y salida de vehículos de construcción en el estrechamiento de carriles.
- ☹️ No hay señales que informen sobre la duración de las obras ni la longitud del tramo en obras.

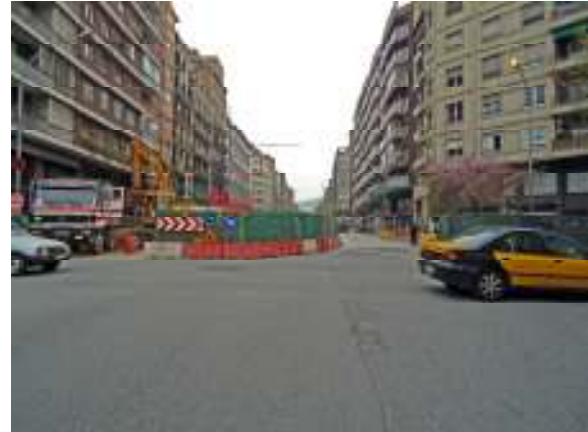
Emplazamiento: entre Carrer de València
y Carrer de Mallorca

Puntos fuertes

- 😊 Obras muy bien señalizadas; señales unívocas, que pueden verse fácilmente de noche.
- 😊 Carriles marcados nítidamente
- 😊 El lugar de las obras está separado con seguridad de la circulación.
- 😊 Toda la zona en obras está iluminada durante la noche.
- 😊 Resulta fácil ver los cruces de noche.
- 😊 Aceras suficientemente anchas y separadas con seguridad del lugar de las obras.
- 😊 Se ofrece por adelantado información sobre las obras en curso por Internet y en la prensa diaria; información actualizada en Internet; hay señales que indican la causa y la duración de las obras.

Puntos débiles

- 😞 Circulación lenta en la zona de las obras.
- 😞 Los carriles son a veces muy estrechos.
- 😞 El número de carriles se reduce después del cruce y los carriles se estrechan también; las marcas no son las correspondientes.
- 😞 Algunos carriles de salida están cerrados en los cruces.
- 😞 En algunas zonas, no hay señales adicionales restrictivas de la circulación después de los cruces.
- 😞 Punto de entrada y salida para vehículos de construcción en el tramo de estrechamiento de carriles.
- 😞 No hay señales que informen sobre la longitud del tramo en obras.

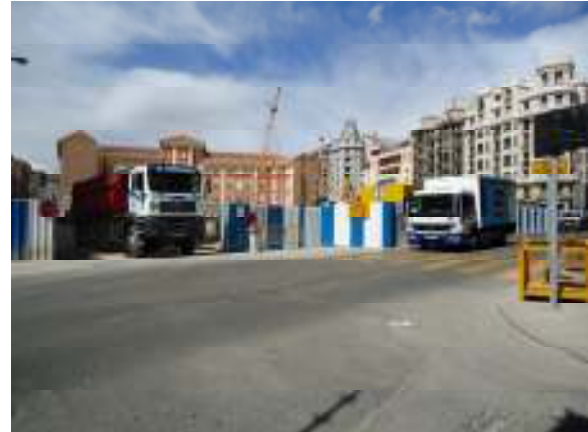
Emplazamiento: entre Calle de San Mateo
y Calle de Apodaca

Puntos fuertes

- 😊 Flujo circulatorio tranquilo en la zona en obras.
- 😊 Señales unívocas, que pueden verse fácilmente también de noche.
- 😊 En dirección a Calle de San Mateo, el lugar de las obras está separado con seguridad.
- 😊 Toda la zona en obras está iluminada durante la noche.
- 😊 En dirección Calle de Apodaca, la acera está separada con seguridad del lugar de obras.
- 😊 Hay señales que informan sobre la causa de las obras.

Puntos débiles

- 😞 Las señales se proporcionan a veces sólo en el idioma del país, sin pictogramas.
- 😞 Reducción del número de carriles.
- 😞 En dirección Calle San Mateo, el carril de aparcamiento se estrecha mucho cerca del cruce.

- 😞 En dirección Calle Apodaca, el carril no está separado con seguridad del lugar de obras.
- 😞 No hay señales que indiquen eliminaciones o estrechamientos de carril.

- 😞 Algunos cruces / intersecciones son visibles sólo en el último minuto; en dirección a Calle de Apodaca, algunos carriles de salida están cerrados.
- 😞 En dirección a Calle de Apodaca, no hay señales adicionales restrictivas de la circulación después de los cruces.

- 😞 La acera está cerrada en dirección a Calle de San Mateo; en dirección a Calle de Apodaca, la acera queda debajo de andamios y, por consiguiente, es a veces demasiado estrecha.

- 😞 No hay señales que informen sobre la duración de las obras ni la longitud del tramo.

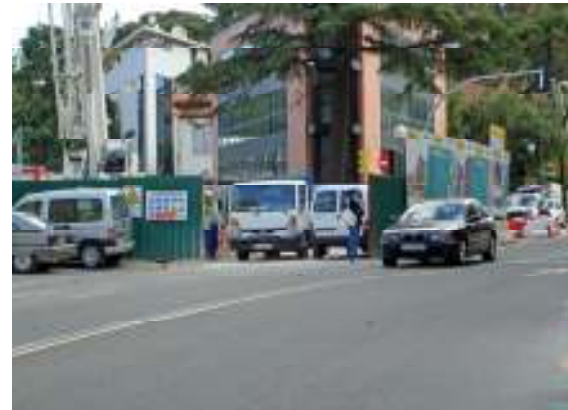
Emplazamiento: entre Calle de Crevillente
y Calle de la Infanta María Teresa

Puntos fuertes

- ☺ Los residentes apenas sufren molestias debido a las obras.
- ☺ Flujo circulatorio tranquilo en la zona en obras.
- ☺ Obras muy bien señalizadas; señales que pueden verse fácilmente también de noche; también en dirección a Calle de la Infanta María Teresa.
- ☺ Carriles muy anchos.
- ☺ El lugar de las obras está separado con seguridad.
- ☺ No se reduce el número de carriles en dirección a Calle de Crevillente.
- ☺ Toda la zona en obras está iluminada durante la noche.
- ☺ Las aceras están en buen estado y separadas con seguridad del lugar de las obras.
- ☺ Se ofrece información de las obras en curso por Internet, en la radio y la prensa diaria; información actualizada en Internet; hay señales que indican la causa de las obras.

Puntos débiles

- ☹ En dirección a Calle de Crevillente, señal confusa de restricción de la velocidad al comienzo de la zona en obras.
- ☹ En dirección a Calle de la Infanta María Teresa, reducción del número de carriles; no hay señales que indiquen el estrechamiento de carriles.
- ☹ Tramos estrechos para los peatones en dirección a Calle de Crevillente.
- ☹ En dirección a Calle de la Infanta María Teresa, no hay señales que indiquen el fin de las restricciones circulatorias al final de la zona en obras.
- ☹ No hay señales que informen sobre la duración de las obras ni la longitud del tramo.

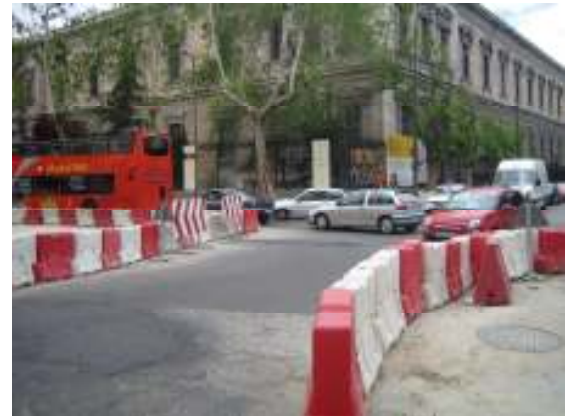
Emplazamiento: entre Calle de Maria de Molina
y Plaza de la Independencia

Puntos fuertes

- 😊 Sólo una congestión vial sin importancia en el tramo en obras.
- 😊 Obras muy bien señalizadas; señales unívocas, que pueden verse fácilmente de noche.
- 😊 El lugar de las obras está separado con seguridad.
- 😊 Las aceras están separadas con seguridad del lugar de las obras; en su mayor parte, son suficientemente anchas y están en buen estado.
- 😊 Se trasladó la parada del transporte público, que es fácilmente visible y accesible.
- 😊 Se ofrece por adelantado información sobre las obras en curso por Internet y en la prensa diaria; información actualizada en Internet; centro de información en el lugar.

Puntos débiles

- 😞 El encaminamiento del tráfico es confuso a veces; se redujo el número de carriles, que también se estrecharon, en tanto que las marcaciones de los carriles no eran las correspondientes; no hay señales que indiquen la reducción o los estrechamientos de carril.
- 😞 El pavimento está en un estado deficiente y hay suciedad en algunas zonas.
- 😞 Toda la zona en obras no está iluminada suficientemente a veces durante la noche.
- 😞 Algunos carriles de salida están cerrados en los cruces.
- 😞 En la mayor parte de los casos, no hay señales adicionales restrictivas de la circulación después de cruces e intersecciones.
- 😞 Tramos estrechos para los peatones.
- 😞 No hay señales que informen sobre la causa de las obras ni la longitud del tramo.

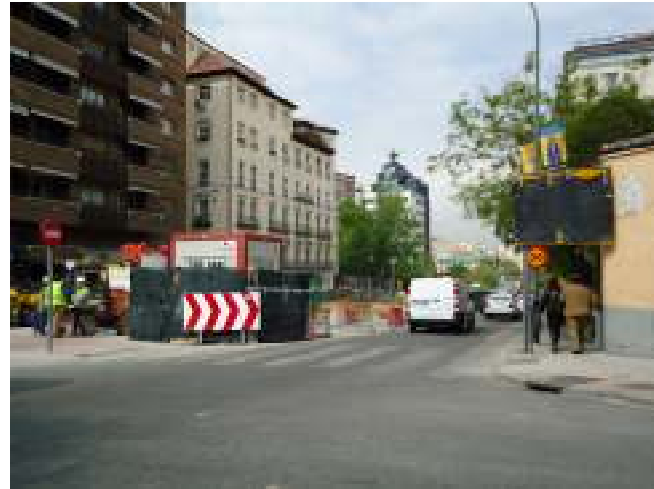
Emplazamiento: entre Calle de Lagasca y
Calle de Serrano

Puntos fuertes

- 😊 Señales fáciles de ver, también durante la noche.
- 😊 El lugar de las obras está separado con seguridad en su mayor parte.
- 😊 La zona de las obras está iluminada durante la noche.
- 😊 Las aceras son suficientemente anchas y están en buen estado en su mayor parte.
- 😊 Se ofrece por adelantado información sobre las obras en curso por Internet y en la prensa diaria; información actualizada en Internet; centro de información cerca del lugar de las obras.

Puntos débiles

- 😞 Congestión frecuente o importante en la zona de las obras.
- 😞 En dirección a Calle de Serrano, no hay ninguna señal que indique las obras hasta el centro de la zona en obras; las señales están ocultas a veces; en dirección a Calle de Lagasca, señales confusas, incluso están torcidas algunas veces.
- 😞 Los carriles son a veces muy estrechos.
- 😞 El pavimento está a veces en muy mal estado.
- 😞 En la mayor parte, no hay señales que indiquen los estrechamientos de carril.
- 😞 Se redujo el número de carriles, se estrecharon también los carriles y no hay las marcas horizontales correspondientes; convergencia caótica con el carril restante.
- 😞 Los cruces y los estrechamientos están iluminados deficientemente a veces.

- ☹️ Los carriles de salida en los cruces están cerrados a veces; en dirección a Calle de Lagasca, el carril de salida hacia la derecha está bloqueado por lámparas provisionales colocadas en la calzada.

- ☹️ En dirección a Calle de Lagasca, no hay señales adicionales restrictivas de la circulación después de los cruces.
- ☹️ En la mayoría de los tramos, las aceras no están separadas con seguridad del lugar de las obras; cerca del cruce, las aceras se encuentran sobre la calzada en algunos tramos y resultan difíciles de ver para los conductores.

- ☹️ En dirección a Calle de Lagasca, es difícil ver los puntos de entrada y salida para los vehículos de construcción; en dirección a Calle de Serrano, están situadas algunas veces en los estrechamientos de carril.

- ☹️ En dirección a Calle de Serrano, no hay señales que indiquen el fin de las restricciones circulatorias al final de la zona en obras.
- ☹️ No hay señales que informen sobre la causa y la duración de las obras ni la longitud del tramo en obras.

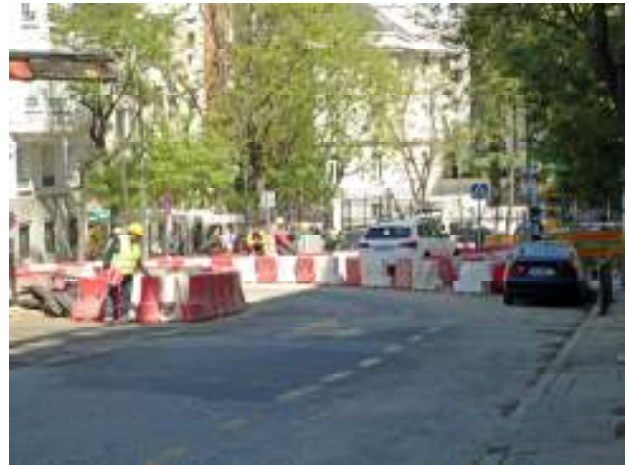
Emplazamiento: entre Calle de Claudio Coello
y Paseo de la Castellana *

Puntos fuertes

- 😊 Obras muy bien señalizadas, que pueden verse fácilmente también de noche en dirección a Paseo de la Castellana.
- 😊 Circulación bidireccional separada por barreras orientadoras / vallas de seguridad; carriles muy anchos en dirección a Paseo de la Castellana.
- 😊 Las aceras son suficientemente anchas en la mayor parte de los casos; también están en buen estado en dirección a Calle de Claudio Coello.
- 😊 Personal en algunos tramos para controlar la entrada y salida de vehículos de la obra.
- 😊 Se ofrece por adelantado información sobre las obras en curso por Internet y en la prensa diaria; información actualizada en Internet; centro de información cerca del lugar de las obras.

Puntos débiles

- ☹ El carril es muy estrecho en dirección a Calle de Claudio Coello.
- ☹ El pavimento está a veces en muy mal estado y sucio.
- ☹ Reducción del número de carriles.
- ☹ No hay señales que indiquen la eliminación de carriles en dirección a Calle de Claudio Coello.
- ☹ La zona de las obras está iluminada deficientemente durante la noche en algunos tramos.
- ☹ A veces resulta difícil ver las intersecciones / los cruces.
- ☹ En algunos tramos, no hay señales adicionales restrictivas de la circulación después de los cruces y las intersecciones.
- ☹ Zonas peatonales estrechas en algunos tramos.
- ☹ No hay señales que informen sobre la causa y la duración de las obras ni la longitud del tramo en obras.
