## INFORME SOBRE LOS PASOS DE PEATONES EUROPEOS

El RACE, junto al resto de clubes europeos, analiza la seguridad de 310 pasos de peatones en 31 ciudades

**Madrid, 15 de diciembre, 2009.** El Real Automóvil Club de España ha participado en un estudio en el que se han analizado 310 pasos de peatones en 31 ciudades europeas, pertenecientes a 22 países diferentes. Los resultados generales indicaron que 53 de 310 pasos para peatones (uno de cada seis) suspendieron la prueba, consiguiendo una clasificación de "Insatisfactorio" o "Muy insatisfactorio", ocurriendo esto último en dos de los casos. En el otro lado de la clasificación, el 60 % de todos los pasos para peatones sometidos a estudio se clasificaron positivamente: 14 pasos resultaron "Muy satisfactorios" y, en tanto que 170 de ellos se clasificaron como "Satisfactorios"

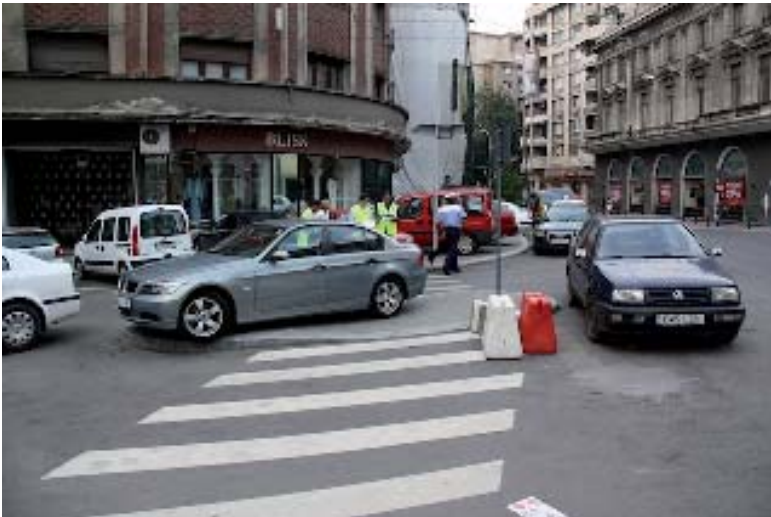
*Bucarest – Paso para peatones n° 8*

Los vehículos aparcados sobre los pasos para peatones, la ausencia de cualquier dispositivo para minusválidos visuales o físicos (sillas de ruedas, etc.), la presencia de obstáculos duros obstruyendo el acceso al paso han sido características comunes a todos estos pasos. Sobre todo en el paso n° 6 de Bucarest, donde un coche estaba aparcado exactamente sobre la isleta de refugio.
